## 1. Bachabschnitt

Als Referenzgewässer für die Beobachtungen wurde von ProLimno ein ca. 300m langer Abschnitt, der sich vom Kleehof in Richtung Ramsen erstreckt, ausgewählt.

### 3. Begehung am 1.05.07

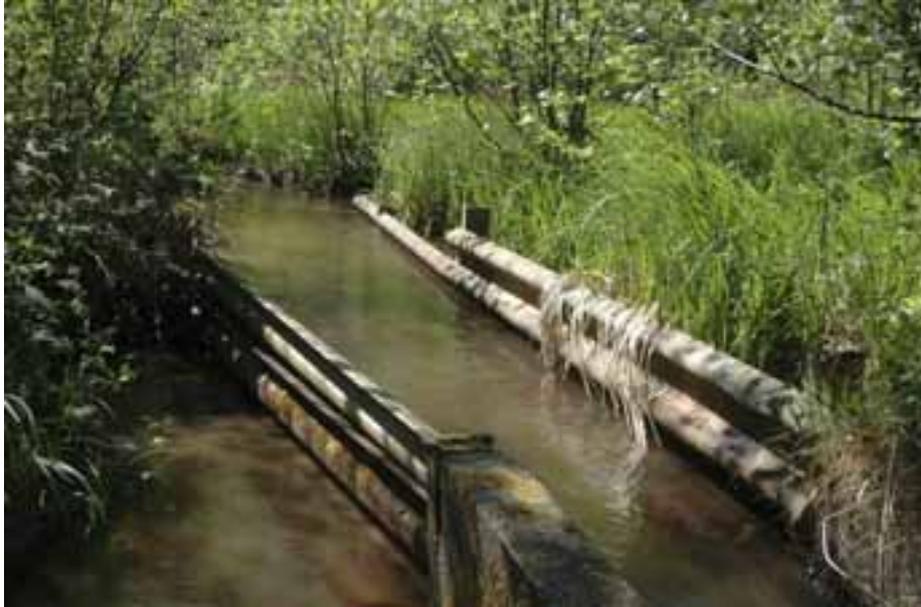
Es wurden die zweiten 100 m des Eisbaches in Richtung Ramsen bewertet. Neben den morphologischen Eigenschaften des vorherigen Abschnitts ergaben sich einige Besonderheiten, die zur Abwertung führten:

- eine Verbauung, gebaut aus Metallplatten, wie sie im Straßenbau angewendet werden. Nach dem Verbau folgt ein kleiner Absturz. Der natürliche Verlauf des Eisbaches wird an dieser Stelle deutlich beeinflusst.

H. Schlapkohl hat im Brief vom 10.09.07 die Kreisverwaltung Donnersberg in Kirchheimbolanden darüber informiert und gebeten, Maßnahmen zu ergreifen. Es wurde vorgeschlagen, dass dem Verursacher der unsachgemäßen Beweidung - sozusagen zur Wiedergutmachung - auferlegt wird, die Verbauung, zumindest die besonders störenden Stahlbleche, zu entfernen.

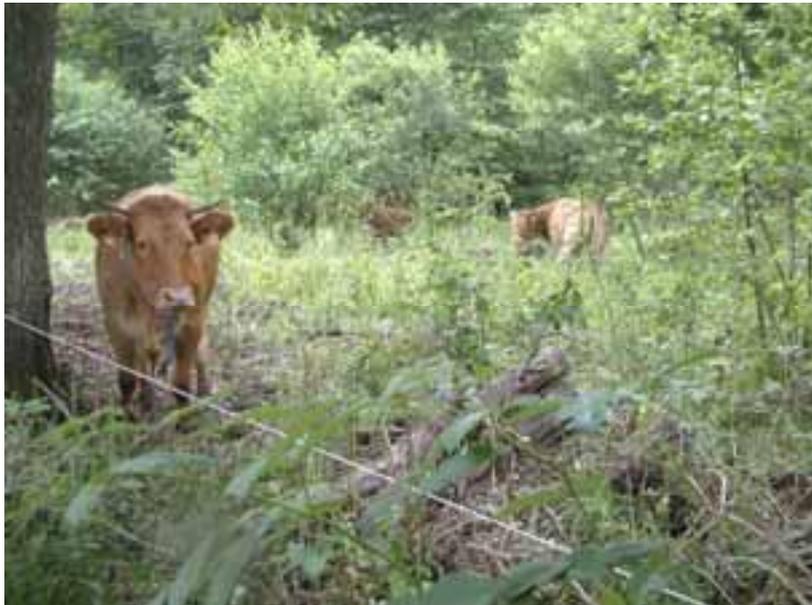
- An beiden Ufern war das Gelände seit der letzten Begehung eingezäunt worden und beide Uferabschnitte dienen als Weidefläche für ca. 10 Glanrinder.

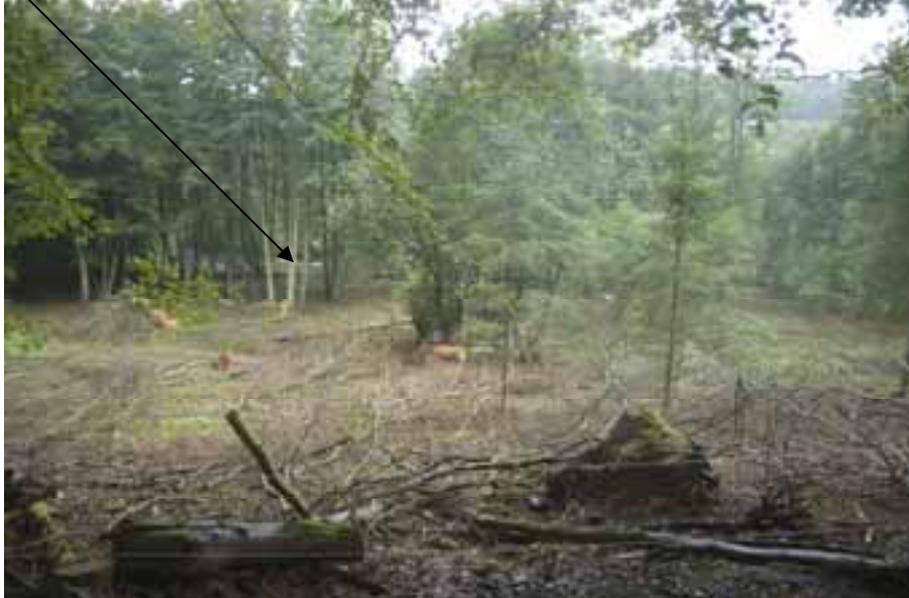
### Eisbach

- Am östlichen Ufer war der Sukzessionswald breitflächig bis zum Wanderweg abgeholzt worden, wie Beobachtungen am 19.08.07 ergaben. Am 2.09.07 waren keine Rinder mehr zu sehen.
